Überwindung von Sicherheitstechnik

„Aktuelle Trends“ bei der Überwindung von EMA

Corona-Schutzwände: Schutz vor Infektion – aber auch vor Detektion

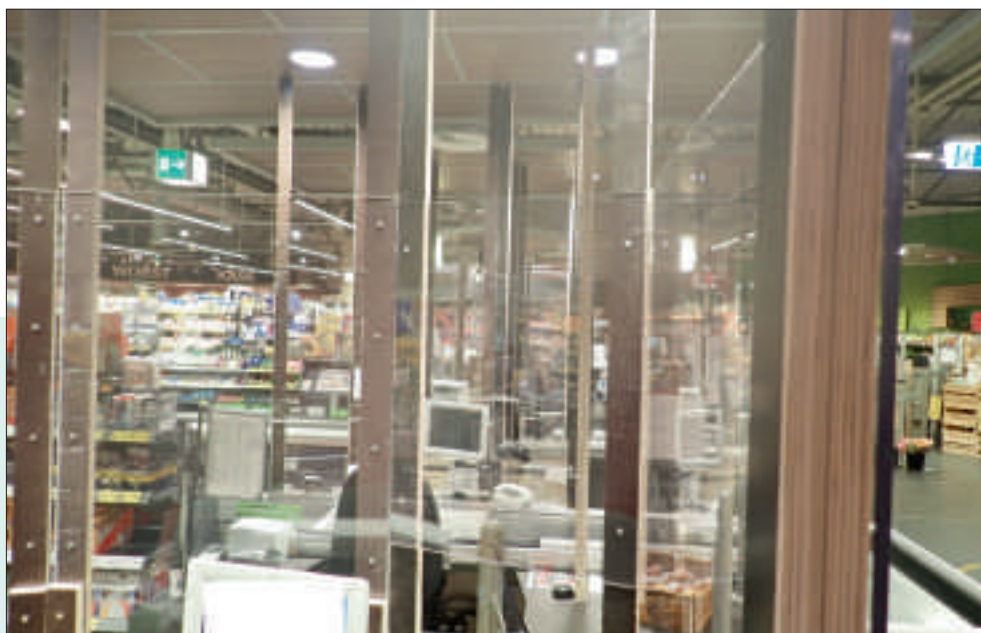
Abbildung 1: Meterhohe Plexiglaswände sollen eine Verbreitung der Viren im Raum verhindern (Foto: Sascha Puppel)

öffentlichen Innenbereichen, bauliche Schutzmaßnahmen durchgeführt. Dazu gehört zum Beispiel die Ausstattung von Kassengebieten in Supermärkten mit Schutzwänden oder -vorhängen aus Glas, Plexiglas oder transparenter Folie, die Kunden und Mitarbeiter vor einer Verteilung der infektiösen Tröpfchen in der Atemluft und damit vor einer Ansteckung mit Covid-19 bewahren sollen (s. Abbildung 1).

Diese Schutzmaßnahmen haben auch die Täter mittlerweile für sich entdeckt und schätzen gelernt, sozusagen als ganz eigene Art des Schutzes vor einer Detektion durch Bewegungsmelder von Einbruchmeldeanlagen. Insbesondere durch das oftmals umfangreiche Abschotten von Kassengebieten mittels solcher zum Teil zwei oder mehr Meter hohen Abtrennungen sind die hier installierten Bewegungsmelder stark im Überwachungsbereich eingeschränkt, da die klassischen Infra-

rot-Bewegungsmelder (IR-Melder) diese Materialien nicht durchdringen können. Somit ergeben sich in der Praxis oftmals große Überwachungslücken, die Täter für ihre Zwecke ausnutzen können.

Errichter von Einbruchmeldeanlagen, aber auch Planer sollten ihre Kunden hierüber informieren und mögliche Gegenmaßnahmen aufzeigen. Oftmals ist in der Praxis eine Anpassung an die neuen Umstände durch das Versetzen oder das Ergänzen von Bewegungsmeldern möglich. IR-Melder mit einer Vorhangoptik, die – wie der Name schon sagt – nur einen schmalen Detektionsbereich haben, sind oftmals deutlich feinmaschiger und können somit kleinere Bewegungen in schmalen Detektionsbreiten detektieren. Eine solche Überwachung auf Durchstieg ist insbesondere bei langsam auf dem Boden kriechenden oder gebückt gehenden Tätern von wesentlicher Bedeutung. Hier ist jedoch zu prüfen, ob der geplante Vorhangmelder auch für die Überwachung auf Durchstieg durch VdS zertifiziert wurde und welchen maximalen Überwachungsbereich der Melder für diesen Zweck hat.

Oftmals haben Vorhangmelder zur Überwachung auf Durchstieg eine verminderte Reichweite (z. B. normale Detektionsreichweite 25 m, bei Überwachung auf Durchstieg nur 10 m). Hinzu kommt, dass Infrarot-Meldern mit Vorhangoptik meist geringere Detektionsbreiten ausreichen, also schmale Bereiche wie Gänge zwischen oder vor Kassen, aber auch zwischen Verkaufsständen etc., und sie dadurch solche Bereiche deutlich zuverlässiger überwachen können.

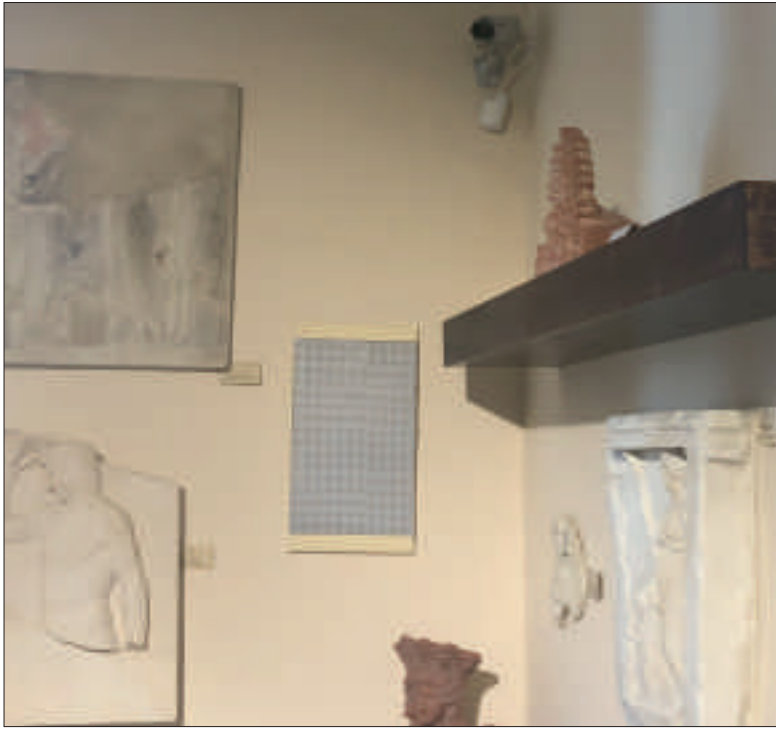
Abbildung 2: Der Bewegungsmelder (oben im Bild) war nicht stabil genug befestigt und konnte vom Täter problemlos in der Ausrichtung verändert werden, wodurch er in Richtung Decke zeigte und nutzlos geworden war (Foto: Sascha Puppel)

Werden Bewegungsmelder nicht ausreichend mechanisch stabil befestigt, so lassen sie sich leicht verdrehen oder anderweitig in ihrem Überwachungsbereich verändern. Dies gilt insbesondere für Melder, die nicht direkt mit der gesamten Montagefläche auf die Wand oder mittels der meist um 45° abgeschragten Seitenflächen in eine Raumecke montiert werden können. Werden Melder beispielsweise im 45°-Winkel lediglich auf einer Seitenfläche befestigt (siehe Abbildung 2), so lassen sie sich oftmals mit geringem Kraftaufwand verdrehen oder, wie in Abbildung 2 zu sehen, nach oben drehen. Diesen Umstand nutzen Täter gerne aus, um

durch eine solche Lageveränderung den Überwachungsbereich des Melders zu ihren Gunsten anzupassen. Abhilfe schafft hier eine sinnvolle Auswahl des Montageortes, der Befestigungsart und eine Abhebeüberwachung des Melders. Leider sind Kugelgelenke an Bewegungsmeldern oftmals kontraproduktiv, wenn sie nicht über eine ausreichende Stabilität verfügen.

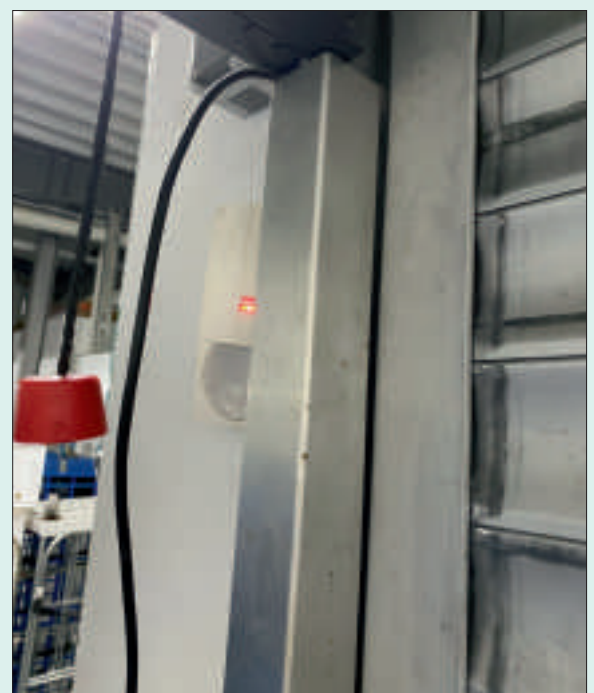
Häufig wird es dem Täter aber auch sehr leicht gemacht, einen Bewegungsmelder zu umgehen. Wie man in Abbildung 3 leicht erkennen kann, ist bei diesem Melder ein Großteil des Überwachungsbereiches durch die seitliche Führungsschiene des Rolltores verdeckt.

Abbildung 3: Der Bewegungsmelder ist durch die Führungsschiene eines Rolltors stark im Überwachungsbereich eingeschränkt (Foto: Sascha Puppel)
